全ト協発第440号(環)
令和5年12月4日

大型車における適切な冬用タイヤ交換作業等の実施について

国自安第 108 号
国自整第 164 号
令和 5 年 12 月 1 日

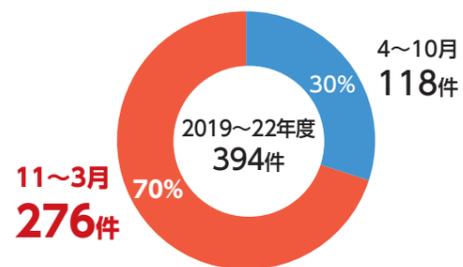
車輪脱落事故の発生状況

7割が冬季(11~3月)に発生

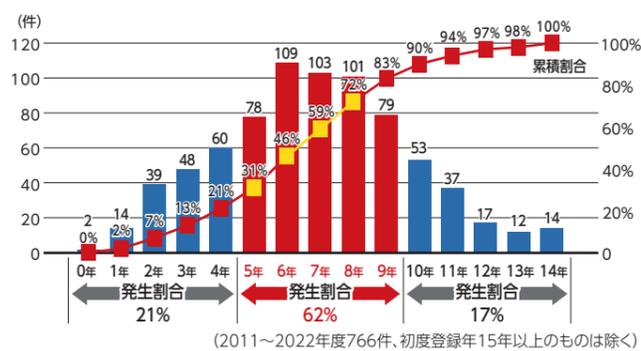
初度登録年から4~9年経過車両

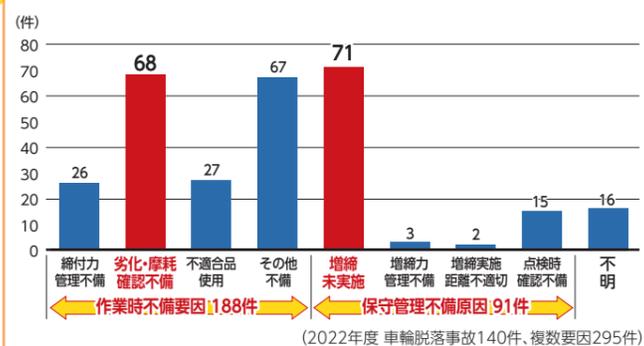
主な脱落原因は劣化・摩耗確認不備と増締未実施

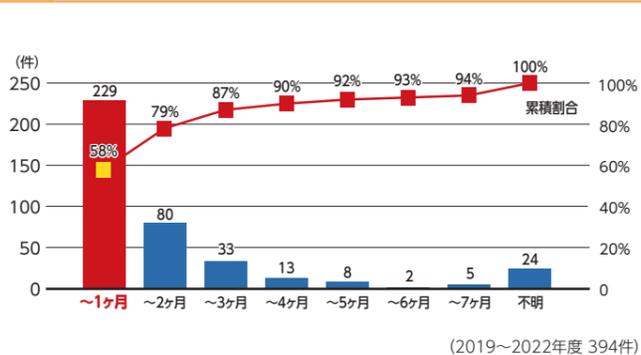
タイヤ交換から1ヶ月以内が6割

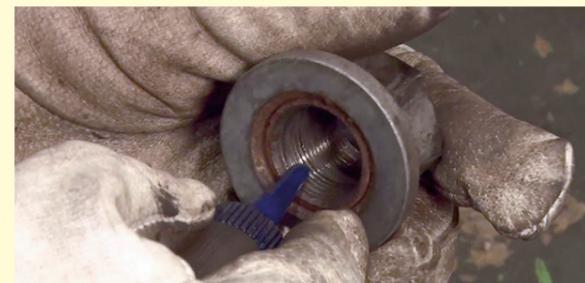
① 適正なタイヤ交換作業

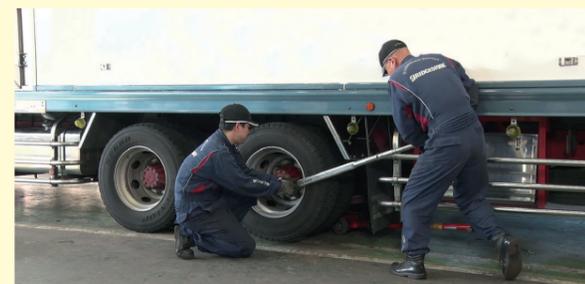
② タイヤ交換後のトルクレンチによる増し締め

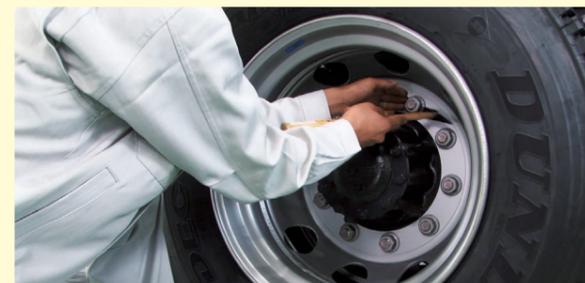
③ 日常点検、定期点検の実施

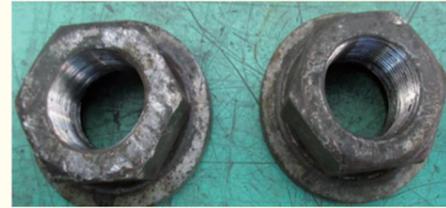
事故車両の写真

一般道走行中、
左側後前軸のタイヤ2本が脱落し、対向車と衝突！！

- 劣化したホイール・ナットが交換されていなかった。
- タイヤ交換後の初期なじみによりホイール・ナットの緩みが生じたが、使用者によるホイール・ナットの増し締めが実施されていなかった。

ホイール・ナットの摺動部にはガタが発生しており、ワッシャがスムーズに回転しなかった。
ホイール・ナットの摺動部に潤滑剤の塗布は確認されなかった。

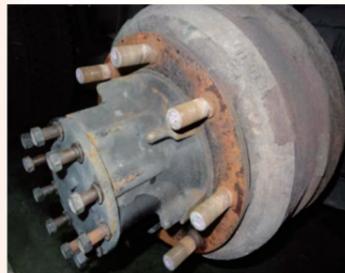
事故車両の写真

ハブのディスク・ホイール当たり面には、著しいさびが発生

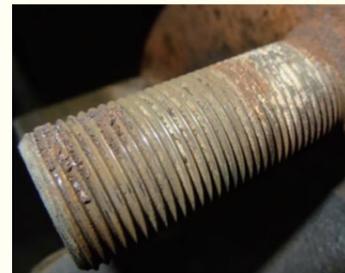
ホイール・ボルトのねじ部に著しいさびや汚れが付着

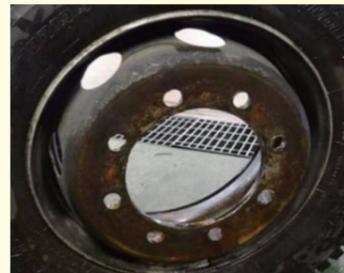
ディスク・ホイールの表面には著しいさびが発生

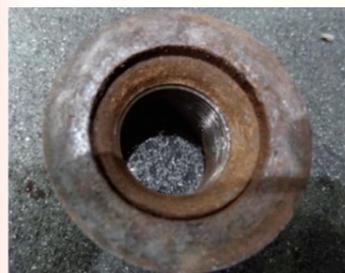
ホイール・ナットの摺動部に、潤滑剤の塗布が確認できない

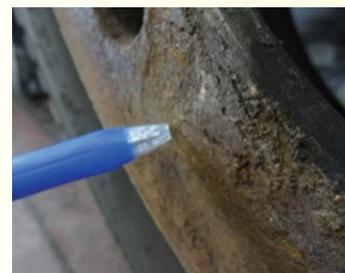
ディスク・ホイールの表面やホイール・ボルト穴の周辺は、著しいさびによる損傷や剥離が進んでいた

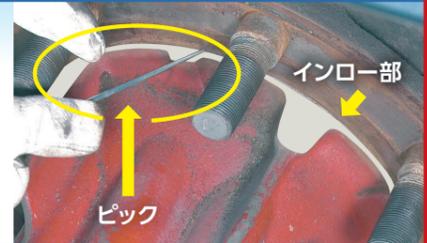
手順①

ハブ面

- 点検— ハブ面の摩耗・損傷を点検。
- 清掃— ディスク・ホイール取付面やインロー部を清掃。
- 給脂— インロー部に規定のグリスを薄く塗布。

金ブラシやピックが便利

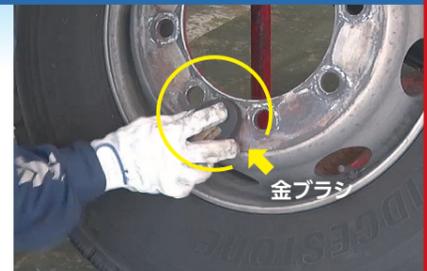
手順②

ディスク・ホイール

- 点検— 次の①～⑤の亀裂や摩耗、損傷がないかを点検。
①ホイール・ナットの当たり面 ②溶接部 ③ホイール・ボルト穴や飾り穴
④ハブへの取付面 ⑤ディスク・ホイール合わせ面
- 清掃— ホイール・ナットの当たり面とハブ取付面のさび、ゴミ、泥、追加塗装等を取り除く。

金ブラシが便利

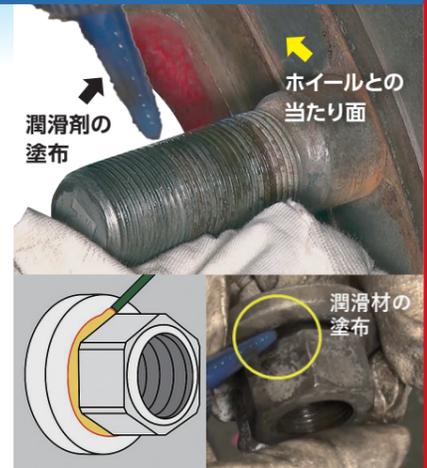
手順③

ホイール・ボルトとホイール・ナット

- 点検— 亀裂、損傷、著しいさびがないかを点検。
ホイール・ボルトは、ねじ部につぶれ、やせ、かじり等の異状も点検。
 - 清掃— ねじ部等のさび、ゴミ、泥、追加塗装等を取り除く。
 - 給脂— エンジンオイルなどの潤滑剤をねじ部に薄く塗布。
ホイール・ナットとワッシャの間の摺動部に給脂(塗布)。
※ホイール・ボルトとの当たり面には塗布しない。
 - ワッシャの回転を確認— スムーズに回転しない場合は交換が必要。
- ホイール・ナットは、新品から一定期間(4年目安)経過した場合は入念に点検!

金ブラシが便利 潤滑剤を準備

点検・清掃後に異状があれば部品の交換が必要です!

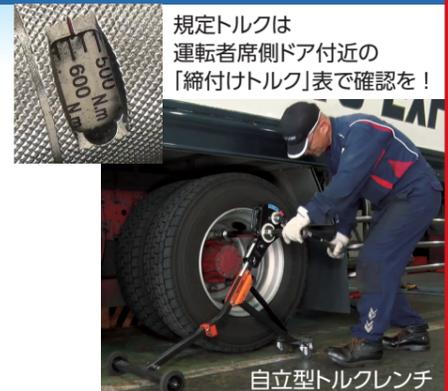
手順④

タイヤの取り付け

- 取り付け— センタリングガイドを活用!
ホイール・ナットは、取り付けしていた元の位置のホイール・ボルトに取り付け。
- 仮締め— インパクトレンチは規定トルク以下で!
対角線順に2～3回に分けて実施。

トルクレンチを準備

トルクレンチを使って規定トルクで正しい締め付け

タイヤ交換後、50～100km 走行後にトルクレンチで増し締めを!
